## Esteettömyystiedot, Roddis

Esteettömyystiedot kattavat kulkureitit sisäänkäynniltä liikuntatiloihin.

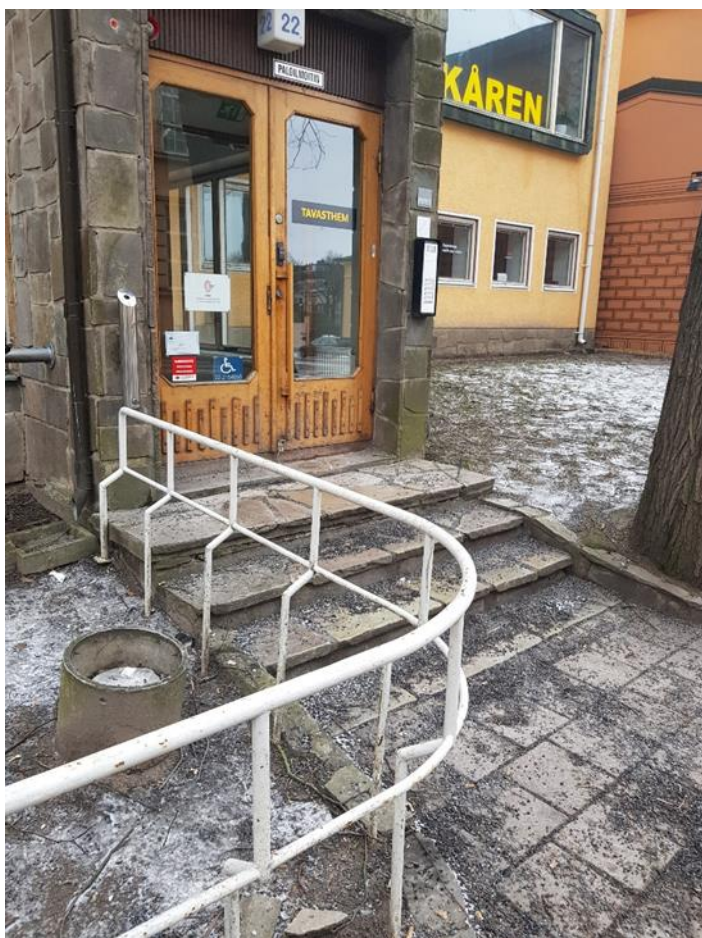
Sisäänkäynti osoitteesta Hämeenkatu 22. Sisäänkäynnille johtaa kolme porrasta. Avainkortin lukija on seinässä oven vasemmalla puolella. Ulko-ovella ei ole erillistä valaistusta.

Saattoliikenteelle ei ole erillistä pysähtymispaikkaa. Ulko- ja väliovi ovat raskaita. Molempien oviaukkojen leveys n. 76 cm. Molemmissa ovissa on kynnykset, joiden korkeus n. 3 cm.

KUVA 1: Sisäänkäynti

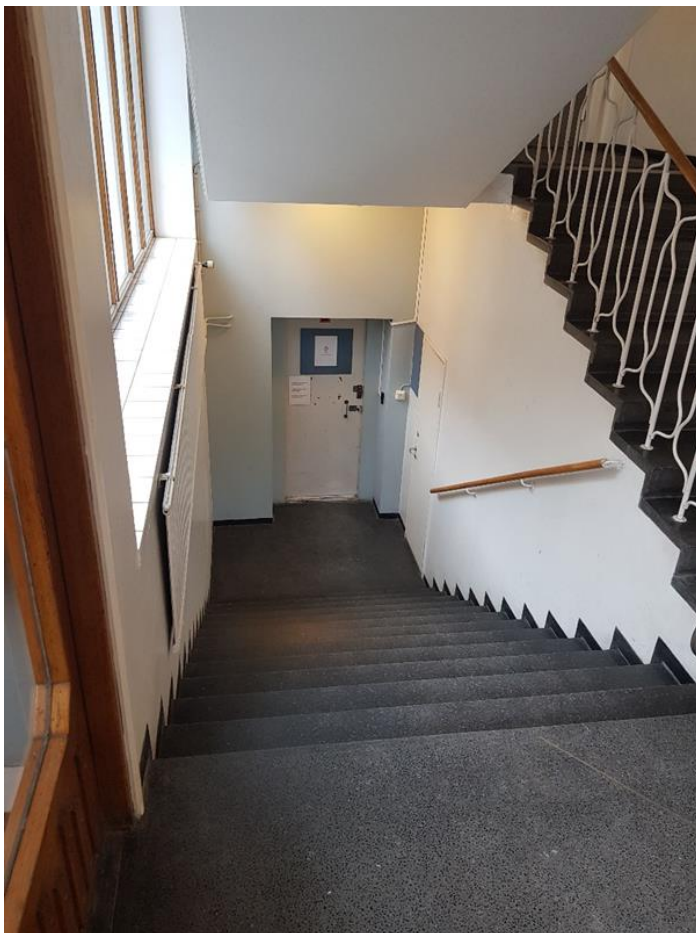
Rakennuksessa ei ole hissiä. Kellariin kuljetaan portaita, jotka sijaitsevat heti sisäänkäynnin jälkeen vasemmalla. Oikealla puolella portaita on kaide. Askelman syvyys n. 30 cm.

Askelkorkeus n. 17 cm. Askelmissa ei ole kontrastieroa lattian väriytykseen.

Portaiden alapäässä olevan oven oikealla puolella on avainkortin lukija. Oven avaamiseen tarvitaan huomattavaa voimaa. Oviaukon leveys n. 76 cm. Ovessa on pyöristetty kynnyks, joka on n. 5 cm korkea.

KUVA 2: Portaat ja väliovi

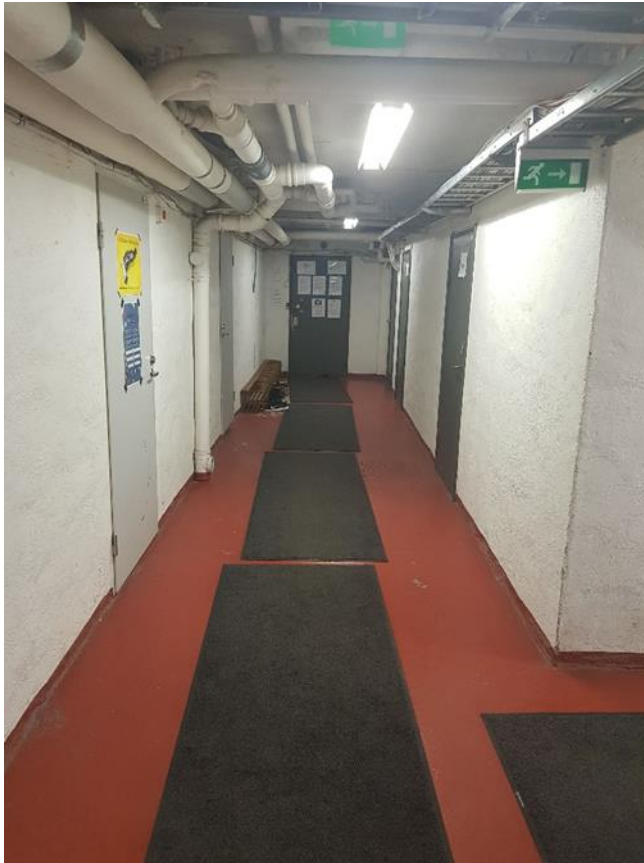
Oven jälkeen käytävällä käännetään kahdesti oikealle. Kuntosalin sisäänkäynti sijaitsee käytävän päässä. Avainkortin lukija on oven vasemmalla puolella. Ovi on raskas. Oviaukon leveys n. 85 cm. Kynnyksen korkeus n. 2 cm.

KUVA 3: Kuntosalin sisäänkäynti käytävän päässä
